Biologische in situ Sanierung durch Belüftung (Bioventing)

K. Finsterwalder
Finsterwalder Umwelttechnik GmbH & Co. KG
Bernau a. Ch./ Hittenkirchen, Deutschland

H. Kraiger
GWU Geologie-Wasser-Umwelt, Salzburg,
Österreich

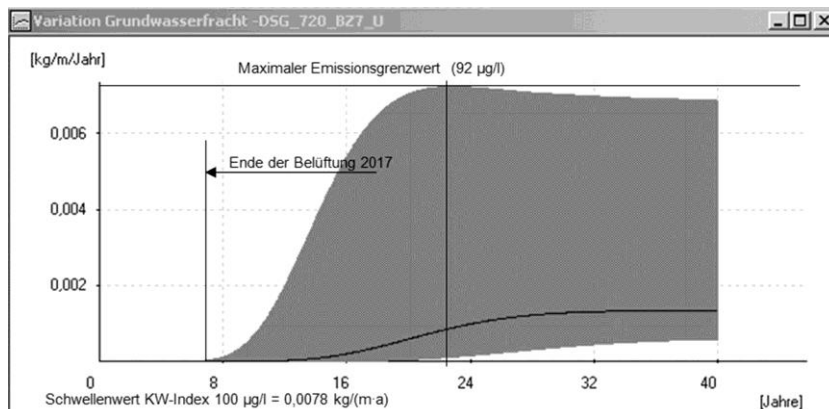
Abb. 5: Emissionsgrenzwertanalyse bei einer Belüftungszeit von 7 Jahren

Nachdem die Daten aus dem Bereich „biologische Umsetzung“ durch die Planung als gesichert durchführbar festgelegt waren, wurden mit diesen Daten Emissionsgrenzwertanalysen mit unterschiedlichen Belüftungszeiten durchgeführt. Die Abb. 5 zeigt beispielhaft das Ergebnis einer Belüftungszeit von 7 Jahren. Als Ergebnis kann man festhalten, dass der zulässige Schwellenwert von $100 \mu\text{g/l}$, entsprechend einer standortspezifischen Fracht von $7,8 \text{ g}/(\text{m a})$, eingehalten wird. Der Emissionsgrenzwert von $92 \mu\text{g/l}$ wird 23 Jahre nach dem Unfall erwartet. Zum Zeitpunkt der Belüftungsabschaltung können im Grundwasser keine Verunreinigungen festgestellt werden, da die Belastungswerte erheblich unter der Nachweisgrenze von $50 \mu\text{g/l}$ (Fracht $3,9 \text{ g}/(\text{m a})$) liegt.
